**IMPERMEABILIZANTE****ENSAIOS DIVERSOS**

**INTERESSADO:** **MOSHE 3000 MATERIAIS DE CONSTRUÇÃO LTDA**  
RUA ZÉLIA, Nº 454 - ASSUNÇÃO  
09961-710 – SÃO BERNARDO DO CAMPO - SP)  
PJ100-073004

<b>IDENTIFICAÇÃO DECLARADA PELO INTERESSADO</b>	
<b>AMOSTRA:</b>	MOSHE FLEX GREEN
<b>FABRICANTE:</b>	MOSHE 3000 MATERIAIS DE CONSTRUÇÃO CIVIL.
<b>DATA DE FABRICAÇÃO:</b>	06/10/2022
<b>VALIDADE</b>	2 anos
<b>LOTE:</b>	0610-22
<b>LOCAL DA ENTREGA DO MATERIAL:</b>	Laboratório de Revestimento – L.A Falcão Bauer

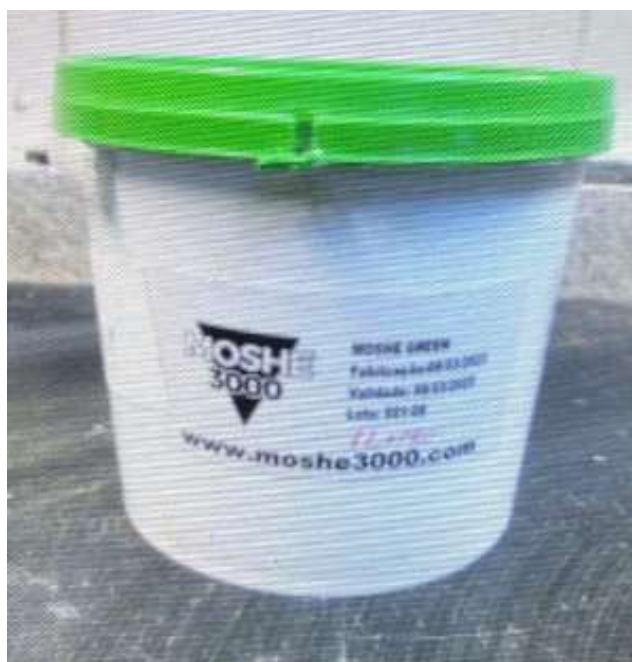
**Foto 1 – Visualização da amostra entregue**
